貯水地の落水を中心とする 特定外来生物カワヒバリガイの管理手順

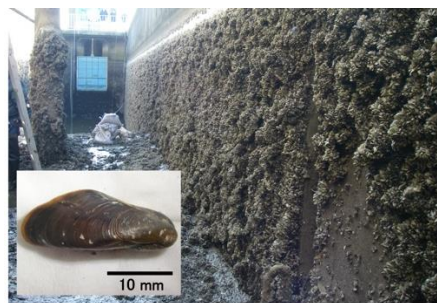
図1. 貯水池に発生したカワヒバリガイ

カワヒバリガイは中国・朝鮮半島原産の3 cm 程の二枚貝で、農業用水や浄水場などのコンクリート壁や取水口のバースクリーンなどに付着して施設の運用を妨げる問題を引き起こします(図1)。ここでは農業水利施設へのカワヒバリガイの侵入を検知し、その増殖を抑える対策技術についてご紹介します。

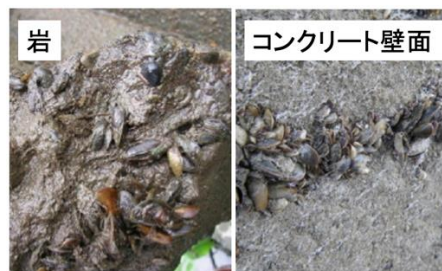
図2. 様々なものに付着したカワヒバリガイ

カワヒバリガイは固い基質に付着する性質を持つため、侵入を検知するにはコンクリートの壁面などを探すことが有効です(図2)。水を入れたままの貯水池など、水面下を探ることが困難な場合には、浮きに塩ビ管やロープを取り付け、水面に浮かせてカワヒバリガイを付着させることも有効です。また近年、水中に浮遊する生物由来のDNA(環境DNA)を検出する高感度な手法も開発されています。この手法は調査が容易で感度が高いものの、目視調査に比べて高い費用や分析技術が必要となります。研究機関やアセスメント業者と共同して実施することが現実的でしょう(図3)。

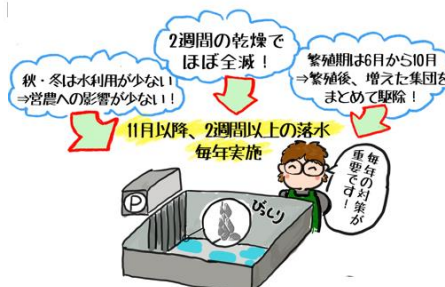
図4. 落水によるカワヒバリガイの駆除

水利施設にカワヒバリガイが発生してしまった場合、施設の落水を行い、貝を乾燥で死滅させる対策が有効です。農研機構では11月以降、2週間以上の落水を提案しています。この手法は営農への影響が少ないうえに対策費用が安いといった利点があり、繁殖期も終わっているため、その年に繁殖した集団をまとめて駆除することができます(図4)。
